Sølund Bro

Af Anders Hagen Mørk og Ejvind Hertz

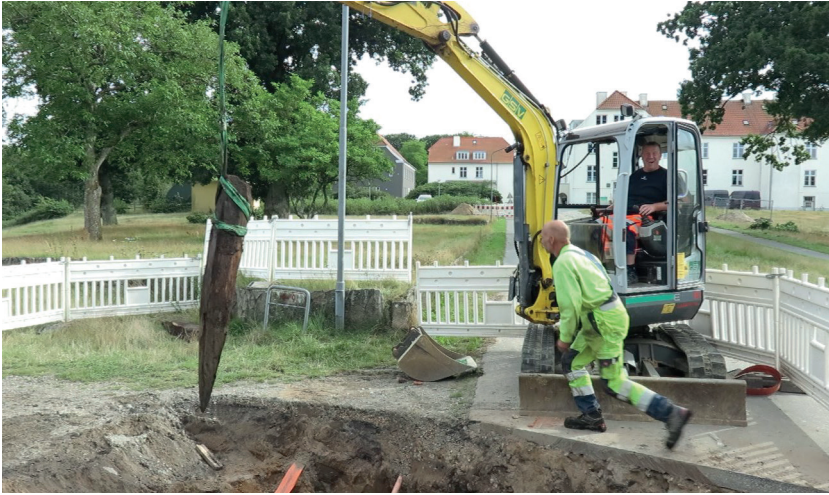
- ◀ *Velbevarede vandretliggende træstammer og solide, udsavede egestolper dukker frem af dyndet i det omtrent 8 m² store underboringshul i kanten af Sølundvej.*

På en lun septemberdag i 2020 blev arkæologer fra Museum Skanderborg kaldt ud til et godt og vel 8 m² stort underboringshul, gravet i kanten af Sølundvej. Øverst i hullet svajede gamle telefonkabler og el-ledninger fra hver side af nedgravningens jordvægge. Nederst, på hullets bund, knap to meter under den asfalterede kørebane lå hen ved en snes vandretiggende træstammer. De lå indlejret i vandmættet sumptørv, der havde bevaret træet i nærmest uforandret stand. Der var tale om løvtræ af sorterne bøg, birk og el. De tætlagte, stedvist barkklædte stammer, der målte mellem 10-20 cm i tværmål, havde en øst-vestlig orientering og lå arrangeret tæt side om side i et strøg omtrentligt parallelt med den nuværende Sølundvej. Mod vest fortsatte stammerne ind i jordvæggen under asfalten, og mod øst var de abrupt afsluttet med et par enkelte øksehug. Langs stammernes østlige kant fremkom to skråt nedbankede stager, der har fikseret de vandrette rafter i den bløde sumptørv. Træstammernes fulde længde kunne ikke fastsættes, men de længste må havde målt mindst to meter.

Omkring træstammerne sås to svære, lodret nedrammede egestolper. I modsætning til det vandretliggende træ var disse stolper ikke tilvirket med økse, men i stedet udsavet til et kvadratisk tværsnit á godt 23 cm på hver led. Egestolperne var placeret med en indbyrdes afstand på ca. halvanden

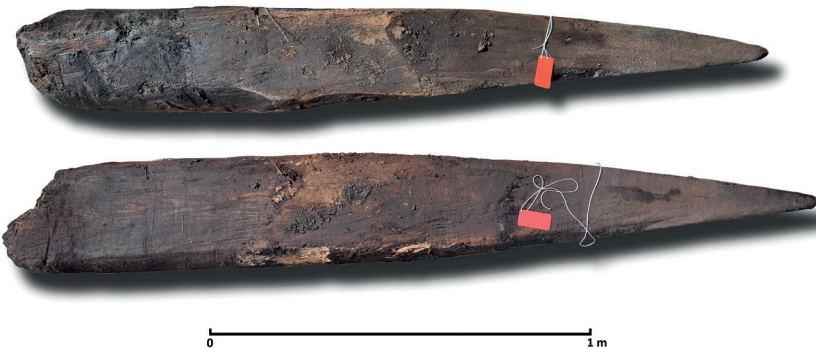
De to udsavede og tilspidsede egestolper. Stolperne er bevaret i 172 og 182 cm's længde. Toppene er bortrånede.

meter og stak knap en halv meter op fra hullets bund. Oprindeligt har stolperne været højere. Toppene var rådnet bort nøjagtigt ved tørvelagets øvre grænse, eftersom det tykke påkørte sandlag, der lå herover, ikke besad mosejordens konserverende virkning. Ved hjælp af et par stropper og venlig assistance fra en af Skanderborg Forsynings gravmaskiner lykkedes det med vældige 'svup' at vriste de solidt plantede egestolper fri. Nu kunne tømmerets egentlige dimensioner tages i øjesyn. De to egestolper – begge omhyggeligt tilspidsede – var bevaret i henholdsvis 172 og 182 cm's længde.

Dagen efter, at egetolperne var halet fri, blev de fragtet til Afdelingen for Konservering og Naturvidenskab ved Moesgård Museum med det formål at blive årringsdateret. Her kunne fældningstidspunktet fastsættes til omkring år 1565. Altså midt under Frederik 2.'s omfattende ud- og ombygning af Skanderborg Slot. Kongen gav i 1561 lensmanden ved Skanderborg Slot besked på at lade Øm Klosters bygninger nedrive og fragte byggematerialerne til Skanderborg for at opbygge den gamle middelalderborg til et mere moderne renæssanceslot. Først i efteråret 1572 stod den nye beboelsesfløj med de kongelige gemakker så færdig, at den nygifte konge kunne tage ophold for jul og nytår med sin dronning, Sofie af Mecklenburg.

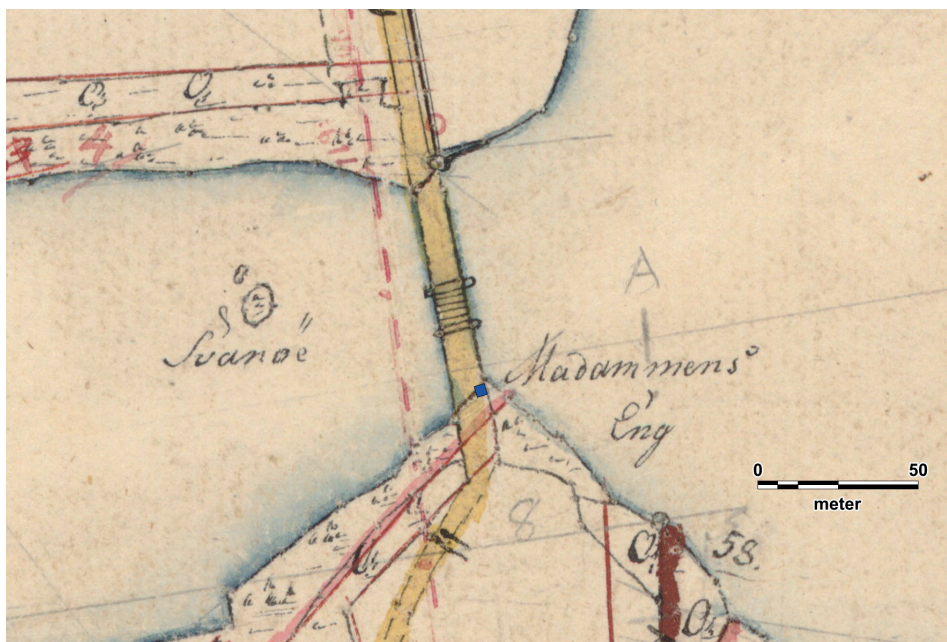
Udsnit af matrikelkortet fra 1817. Mellem 'Svane Søe' og 'Henning Søe' ses en brosignatur, hvor den nuværende Solundvej løber. Stedet er på kortet anført under navnet 'Madammens Eng'. Underboringshullets placering er markeret med blå firkant. Skanderborg Historiske Arkiv.

Det kraftige egetømmer har udgjort en del af de bærende fundamenter i en brokonstruktion, anlagt på det smalleste sted mellem Svanesø og Lillesø (også kaldet henholdsvis Sortesø og Henning Sø). Nøjagtigt hvor lang denne bro har været, vides ikke med sikkerhed. At dømme ud fra kortmateriale fra begyndelsen af 1800-tallet har der på dette sted været ikke mindre end 70 meter fra bred til bred. Her har broen sparet den vejfarende for en omvej vest om Svanesø på henved 3,5 km.
