Kulturhistorisk rapport

SBM1131 Kalbygård grusgrav etape II

Låsby sogn, Gjern herred, tidl. Skanderborg amt. Sted nr. 16.01.06. Sb.nr. 21.

Kampagne: 16-04-2015 og 15-06-2015, SLKS nr. 16/00796

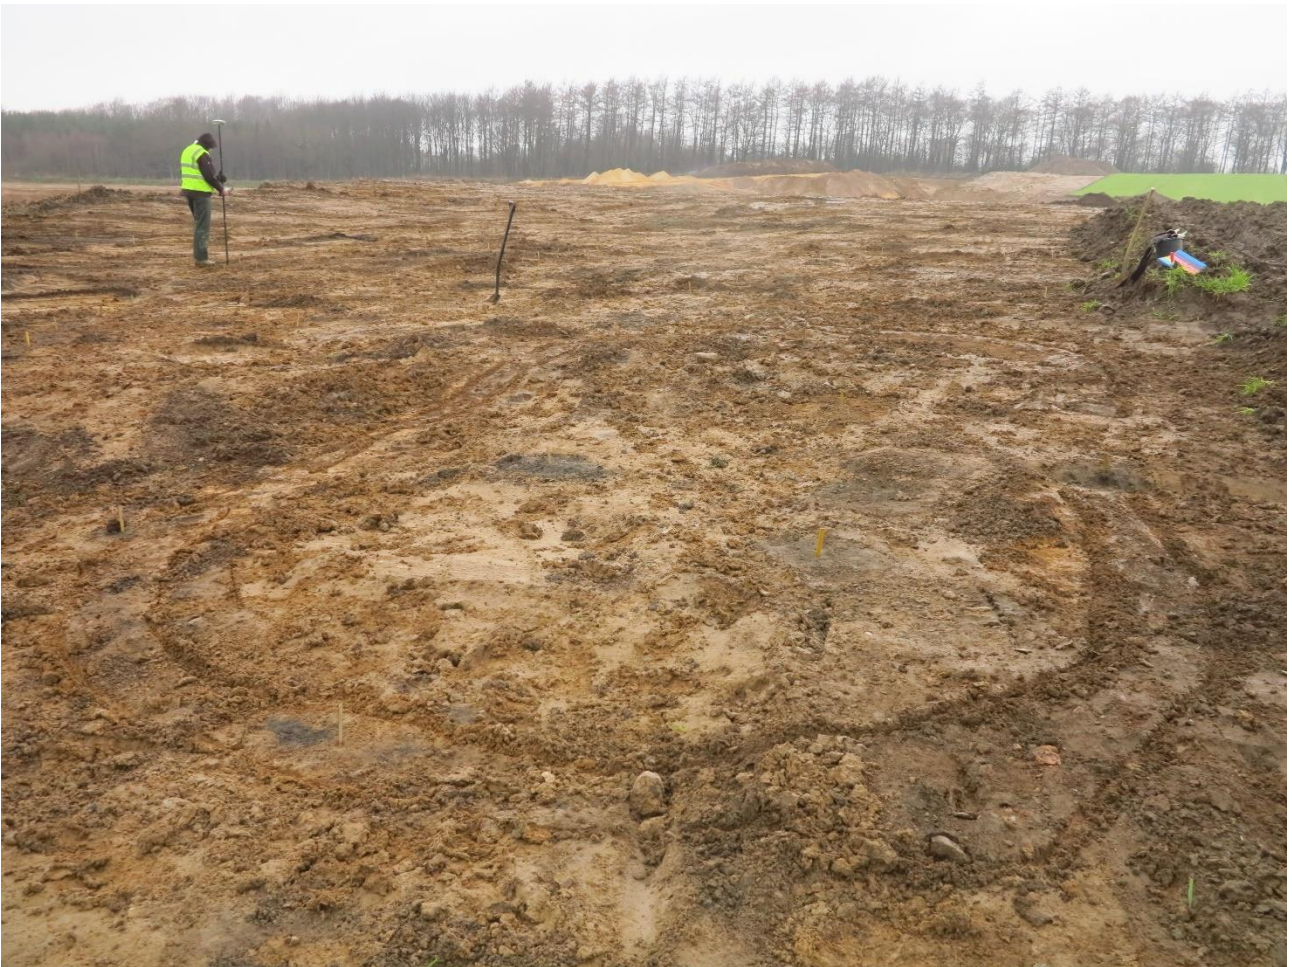
Figur 1: Foto fra opdagelsen og registreringen af stolper på et, af grusgraven, muldafrømmet område. Et C-formet værkstedshus med omløbende væggrøft ses opridset i forgrunden.

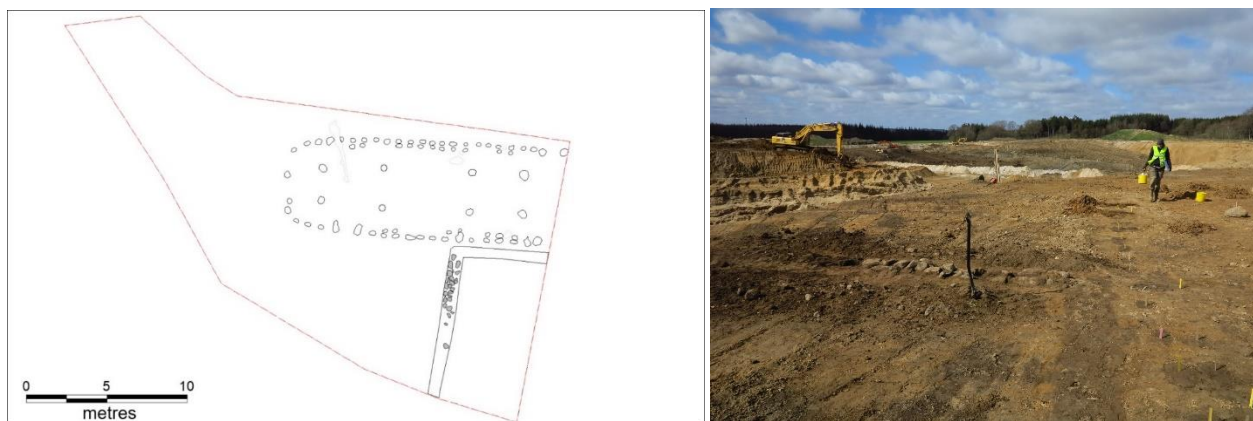
K14: Langhus, halvdelen frilagt (den vestlige del). Der er fundet fire sæt tagbærende stolper og i alt tre indgange. Længden af det fremdragede hus er knapt 17 meter fra den vestlige væg og ind til udgravningsgrænsen mod øst. Bredden af huset er 5,5 meter, målt ved indgangen midt på huset. Den ene indgang findes i den sydlige væg, helt ude i vestenden af huset, og indgangen fører ind i det første rum som dannes af et sæt tagbærende stolper. De andre to indgange ligger der, hvor det formodes at midten på huset er. Fylden i stolperne er generelt meget ens. Stolpespor ses i få af de tagbærende stolper samt i enkelte indgangsstolper. En del vægstolper er ikke snittet, men generelt er fylden gråbrun.

Figur 8: Hus K14. Syd for huset ses et stensat dræn, som kan dateres til nyere tid. På billedet til højre ses et foto (set fra øst) af området ved det stensatte dræn. Stolperne i den sydlige husvæg står tydeligt frem mod den gulbrune undergrund.

Den østlige ende af huset blev aldrig undersøgt, da denne blev bortgravet af grusgraven. Aftalen havde ellers været, at det ville være muligt at undersøge østenden, blot på et senere tidspunkt. Denne aftale blev dog ignoreret eller glemt af grusgraven, og hele 1,6 hektar, som museet ikke havde forundersøgt, blev gravet væk. Derfor er der helt sikkert forsvundet et halvt langhus, men formodentlig også et ukendt antal tilhørende bygninger. K14 ligger et godt stykke nord for resten af de konstruktioner, der herunder vil blive beskrevet, og må høre til et gårdsanlæg for sig.

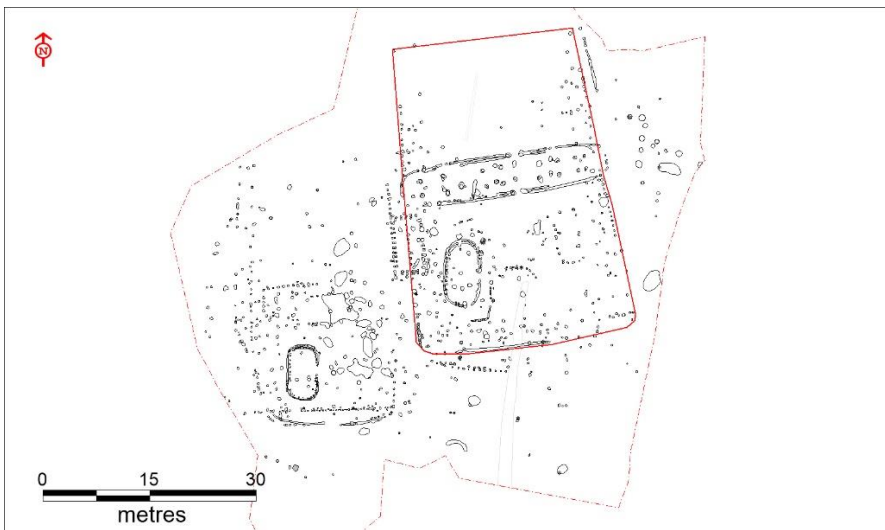
Dette gårdsanlæg rummer konstruktionerne K18 (værkstedshus), K19 (langhus) og K22 (sadeltagshegn) og er i alt 1144 m² stort. Inde i langhuset K19 i østlige gårdsanlæg ses tre stolpepar, som ikke er en del af huset, og disse kan muligvis være en økonomibygning, der også hører til det vestlige gårdsanlæg. Desuden er det muligt at K20 også hører til denne gård.

Figur 10: Det østlige gårdsanlæg: Denne gård formodes at være ældst pga. et stratigrafisk forhold, hvor en af hovedhusets tagbærende stolper i den vestlige gård skærer gennem en stolpe i det C-formede hus i den østlige gård.

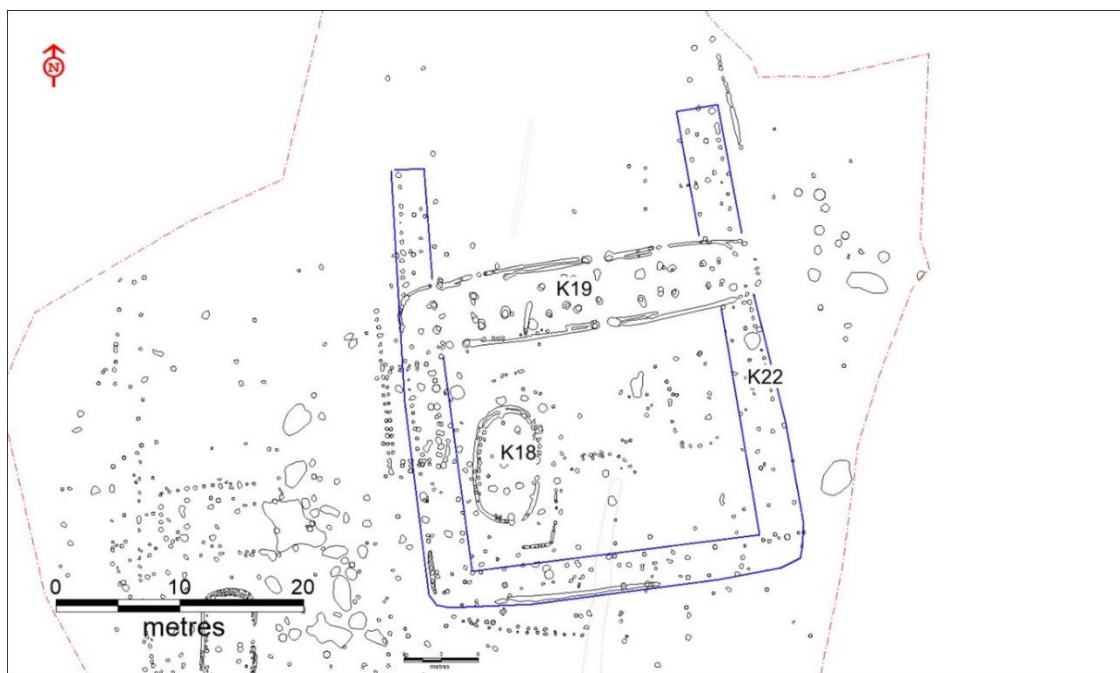
K22: Sadeltagshegn, som omkranser K19 og K18. K19 ser faktisk ud til at være en integreret del af sadeltagshegnet, idet begge gavle "stikker ud" igennem sadeltagshegnet. Det ser dog helt autoriseret ud, og har da givetvis været en stor fordel for læ-situationen langs med husets vægge. Desuden har man således skabt en helt lukket gårdsplads syd for langhuset. Hegnet ser ud til at være konstrueret helt traditionelt med en ydre, tætstillet stolperække. Her ser det ud til at stolperne er sat mellem 40 og 80 cm fra hinanden. Man må så formode, at der har været tætnet med risflet eller vidjeflet. Ca. 1,5 meter fra ydervæggen findes den tagbærende stolpe, og herfra er der yderligere en god meter ind til den indre stolperække, som er inderst mod gårdspladsen. Bevaringsgraden af hegnet er ikke for god, men det er tydeligt, at der er hegn mod vest, syd og øst. Kun mod nord ser det ud til, at der har været åbent. Størstedelen af K22 er kun beskrevet i

fladen. Stolperne er meget ensartede ovale, let rundbuede med brunt let muldet fyld og enkelte sten. Fylden er homogen og tydeligt afgrænset.

Figur 14: Sadeltagshegn K22. Omkranser den yngste gård (den østlige gård).

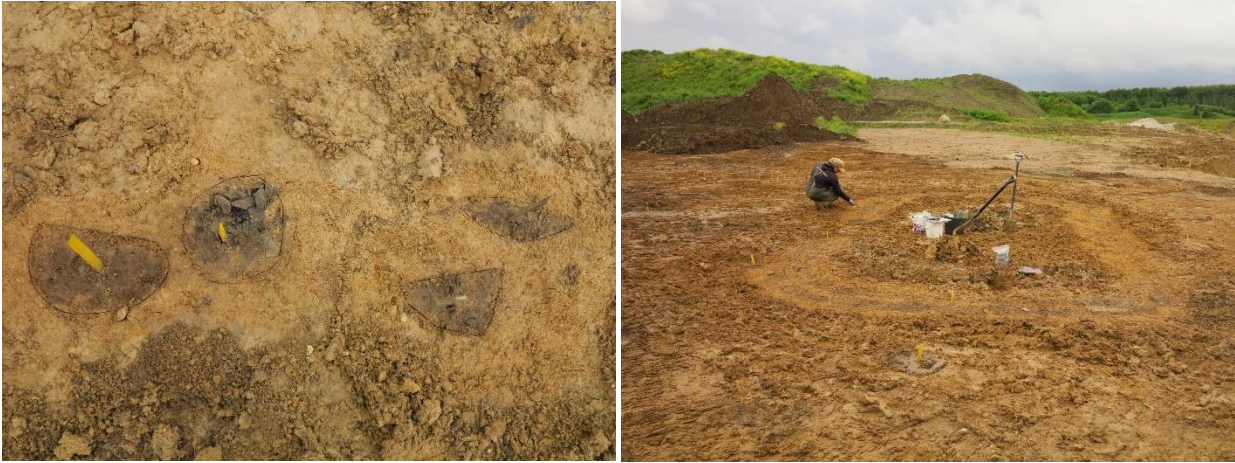
K15: C-formet værkstedshus, nord-syd orienteret. Består af tre tagbærende stolper og en omløbende, dobbelt væggrøft med døråbning mod øst. Huset er 7,6 meter langt og 4 meter bredt. Væggrøften, som er 20 cm bred, både på indvendig og udvendig side, er delvist utydelig, det samme gælder stolpehullerne deri. Dog er stolperne gedigne, ca. 15-20 cm dybe, mens væggrøften kun er få cm dyb. Langt de fleste stolper er trækulsfyldte, og huset formodes at være nedbrændt på et tidspunkt. Flere steder tyder det på, at det er kløvede planker, der er brugt til væggen.

Figur 15: Stolper fra hus K15. Det ses tydeligt, at vi her har at gøre med kløvede vægstolper. Til højre ses en afrenset hustomt, og væggrøften står forholdsvis pænt frem.

Man kan flere steder tydeligt se de kantede plankeaftryk, som kunne være 1/8-del eller 1/16-del spejkløvet træstamme. Enkelte vægstolper, særligt hjørnerne, er markante og dybe. Væggen består af to lave grøfter, hvor den yderste er dybest. Heri er sat stolper med ca. 40 cm's mellemrum. Der ses tre tagbærende stolper, en stolpe mod nord og to sidestillede mod syd. Disse stolper er mellem 35-50 cm dybe, og havde alle stolpespor. Der blev udtaget jordprøver, og indholdet blev analyseret på Naturvidenskabelig afdeling på Moesgård. Her fandt man ganske lidt havre og en del byg i prøverne.

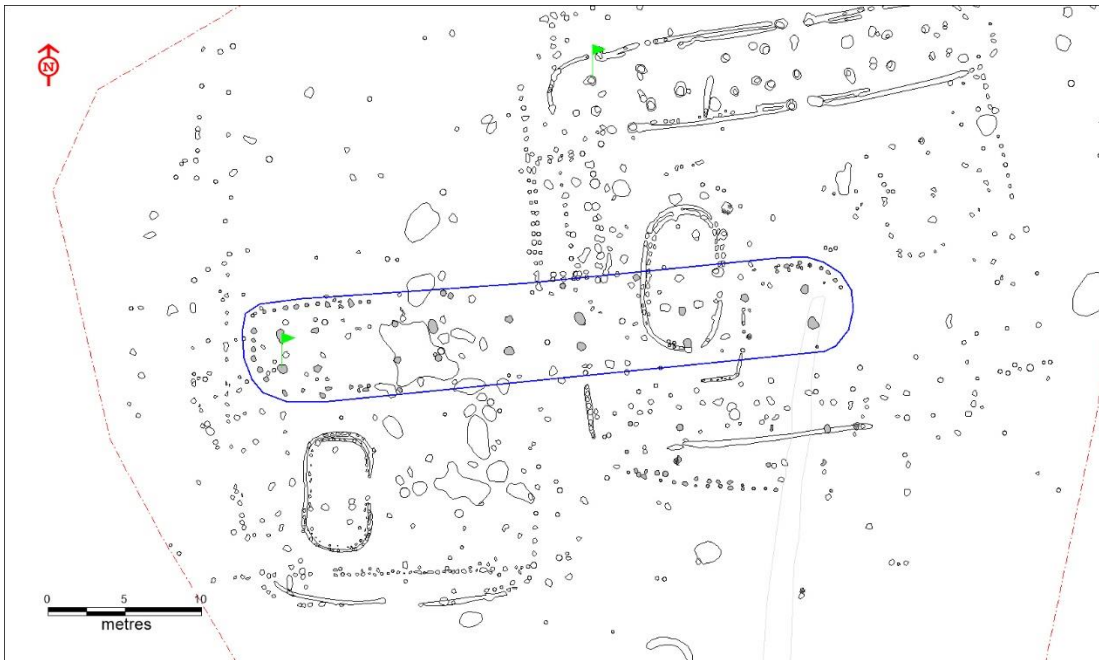
K17: Langhus. Består af 9 tagbærende stolpepar og et delvist bevaret vægforløb. Ingen indgange er påvist, men må formodes at have befundet sig i både nord- og sydvæggen ca. midtpå huset. Længden af huset er 38,3 meter og bredden anslås at være 5,7 meter, hvilket giver 218 m² under tag. Afstanden fra gavl til 1. stolpepar i øst-vestlig retning er 1,8 meter, dernæst 2,3 meter, 5,2 meter, 2,3 meter, 4,9 meter (muligt indgangsområde), 4,6 meter, 6,5 meter, 4,1 meter, 4 meter samt 2 meter fra det sidste tagbærende par og ud til vestlig gavl.

Figur 18: Langhus K17. Grønt flag markerer C14-prøve. Blå streg er lavet for at markere huset, så det bedre ses.

Der er foretaget to C14-prøver på forkullet byg fra en tagbærende stolpe A1683, og resultaterne er hhv. 331AD-432 AD (AAR26393) samt 407AD-538AD (AAR26394).

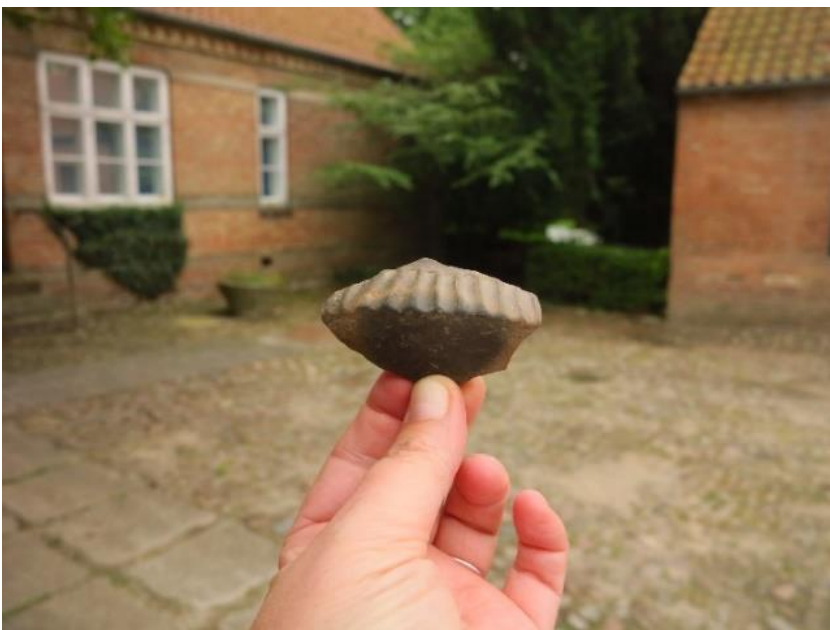
Der er fundet et ornamenteret keramikskår i tagbærende stolpehul A1825. Godset er lyst gråbrunt, meget fint magret, tynd karside. Glittet overflade med meget skarpt bugknæk. Ovenover bugknækket, på vej mod halsen, ses regelmæssige horisontale furer af 1,5 cm længde og 0,5 cm bredde. I knækket mellem hals og bug ses en omløbende fure. Dateringen er sandsynligvis ældre germansk jernalder (se Hambro Mikkelsen & Nørbach, side 76). Karret er af den finere slags, og er muligvis et husoffer af pars-pro-toto typen (del-af-helheden), som dækker over en skik, hvor en del af en genstand bruges som husoffer eller gravgave.

Figur 19: Ornamenteret keramik fra hus K17.

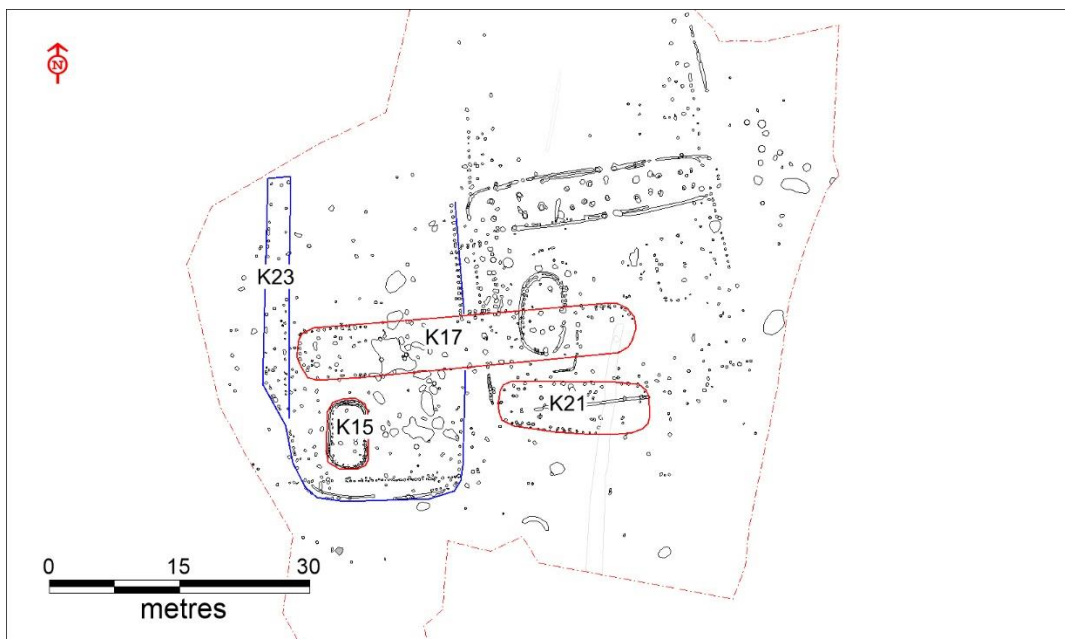
K23: Sadeltagshegn, omkranser K15 og K17 (vestlige ende). Mod syd i hegnen ses to hegnsgrofter og en større åbning i hegnen, som måler 2,5 meter i bredden. Hegnet er en lidt rodet affære mod syd, men dette er givetvis fordi der tidligere har været et hegn, som har omkranset K14 og K13. Dette hegn er blevet revet ned, og K23 er dernæst opført, hvilket har betydet en fordobling af indhegnet areal. Hegnet er sporadisk bevaret, og er derfor svært at beskrive rent konstruktionsmæssigt. Det ser dog ud til at der er partier med sadeltag og partier med enkeltraded hegn. Som ved hegn K22 ser man også her, at der ikke er opstillet hegn mod nord. Det har tilsyneladende ikke været nødvendigt. Stolperne er alle meget trækulsholdige, hvilket også gør sig gældende ved en stor del af stolperne i K15.

Figur 21: Den vestlige gård med hegn K23 markeret med blå streg samt tilhørende bygninger markeret med rød.

Det er et lidt sjovt træk, at langhuset tilsyneladende stikker ud af hegnet mod øst. Men der er sikkert også fordele ved at have adgang til sin staldlænge udenfor hegnet. Dyrene kan man jo på denne måde holde ude fra gårdspladsen, så færdslen herinde forbeholdes menneskene.

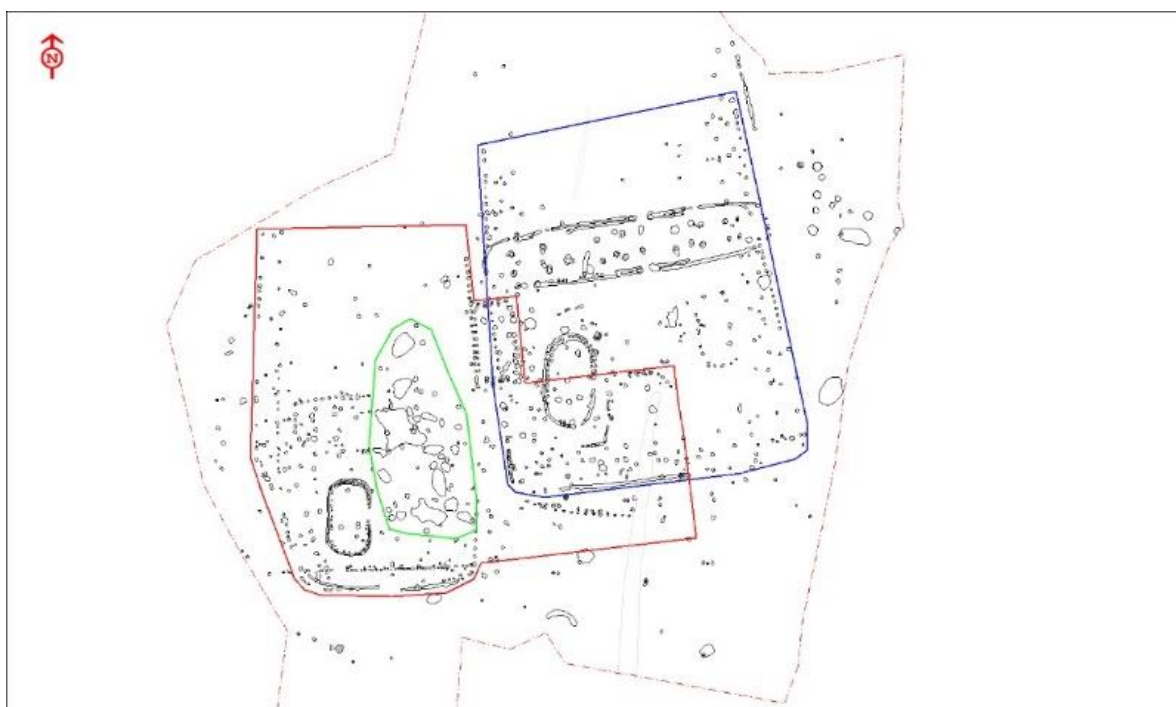
Figur 22: Den blå gård er ældst, dernæst bygges den røde gård delvist ovenpå ruinerne af den blå gård. Den røde gård har en primærfase mod vest, som blev udgravet i 2014. Afslutningsvis opstår et grubeområde (grøn streg) med lavbundede gruber ovenpå rød gård. Datering af disse gruber er ukendt, men er i hvert fald yngre end både blå og rød gård. C14-dateringerne kan ikke bruges til at udbygge denne stratigrafisk beviste datering, hertil ligger dateringerne for tæt. Dog kan man konkludere, at der formodentlig ikke har været langt rent dateringsmæssigt mellem de to anlæg.

Det viser sig, at det strøg af gruber, der ses løbe i nord-sydlig retning tværs over den vestlige del af hus K17, er yngre end huset selv, da gruben A1656 overlapper en tagbærende stolpe A2080. Ydermere ses endnu en stratigrafisk vigtig detalje ved tagbærende stolpe A2074 i K17: Denne tagbærende skærer ned i en vægstolpe i værkstedshus K18, og gør dermed denne bygning samt gårdsanlægget mod øst ældre end K17 og tilhørende gårdsanlæg mod vest.

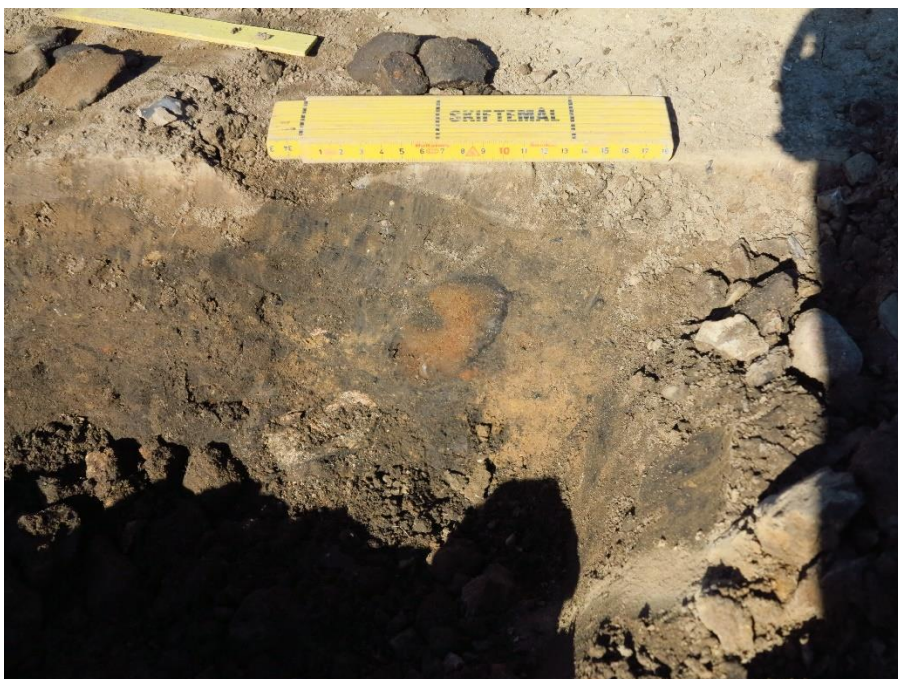
Figur 23: Vævevægt in situ, desværre ramt grundigt af spaden ved gennemsnitning af stolpen.

I langhus K19 er der desuden fundet en halv vævevægt i en større stolpe A1161, som befinder sig indenfor væggene, men som i forhold til huset ikke har en afklaret funktion. Vævevægten, som jo kun er halv, har en egenvægt på ca. 220 g. derfor formodes det at en hel ville veje omkring 450 g. i hel tilstand. Denne vægt omkring de 300-500 g. findes ret ofte, og skyldes at en vævevægt af denne beskaffenhed er anvendelig til flere forskellige typer stof. Man taler her om en minimums- og maksimumskapacitet af en vævevægt, alt efter hvilken trådspænding det pågældende stofs trendtråde kræver. Dog er disse knapt étpunds-vævevægte mest velegnede til brug af lidt kraftigere trendgarn til tekstiler af medium kvalitet (Mannering m.fl., s. 66-67 samt Ulriksen m.fl., s. 324).
